Energetische Sanierung Haus Galgenbergstrasse 3 in Bräunlingen

Vergleich „Vorher – Nachher“ an Hand einer thermografischen Untersuchung

Ingenieurbüro für Energieberatung Rainer Rosenfelder

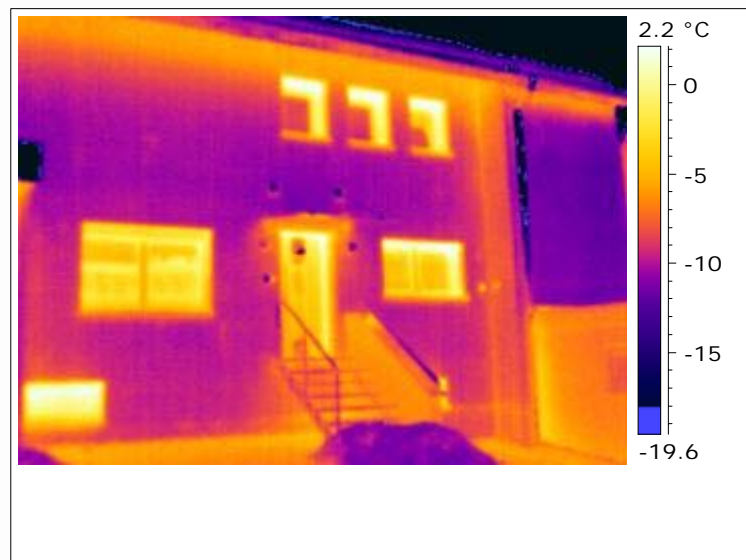
Nach der Dämmung der Fassade sind die Wärmeverluste sehr gering, die Mauersteine sind nicht mehr sichtbar.

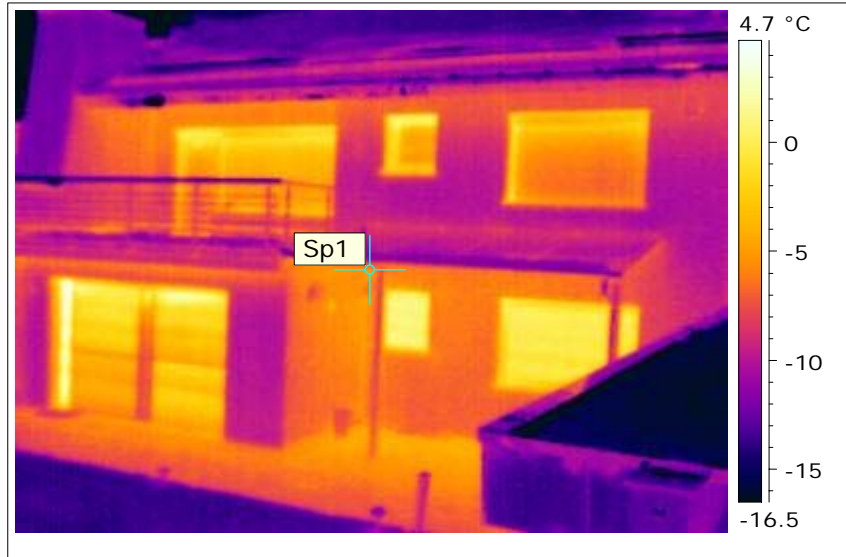
Mit Dämmung

Auch auf der Rückseite wurden alle Rolladenkästen gedämmt und auch die Schwachstellen unter den Fensterbänken sind nicht mehr sichtbar. Der Giebel Richtung Norden hat ebenfalls eine sehr gleichmässige Oberflächentemperatur.
